## INFORME TECNICO

| CLIENTE | HOSPITAL AIPE | PLACA | OZI973 |
| MARCA | HYUNDAI H1 | KILOMETRAJE | |

VEHICULO INGRESA INMOVILIZADO. (RECALENTAMIENTO DE MOTOR)

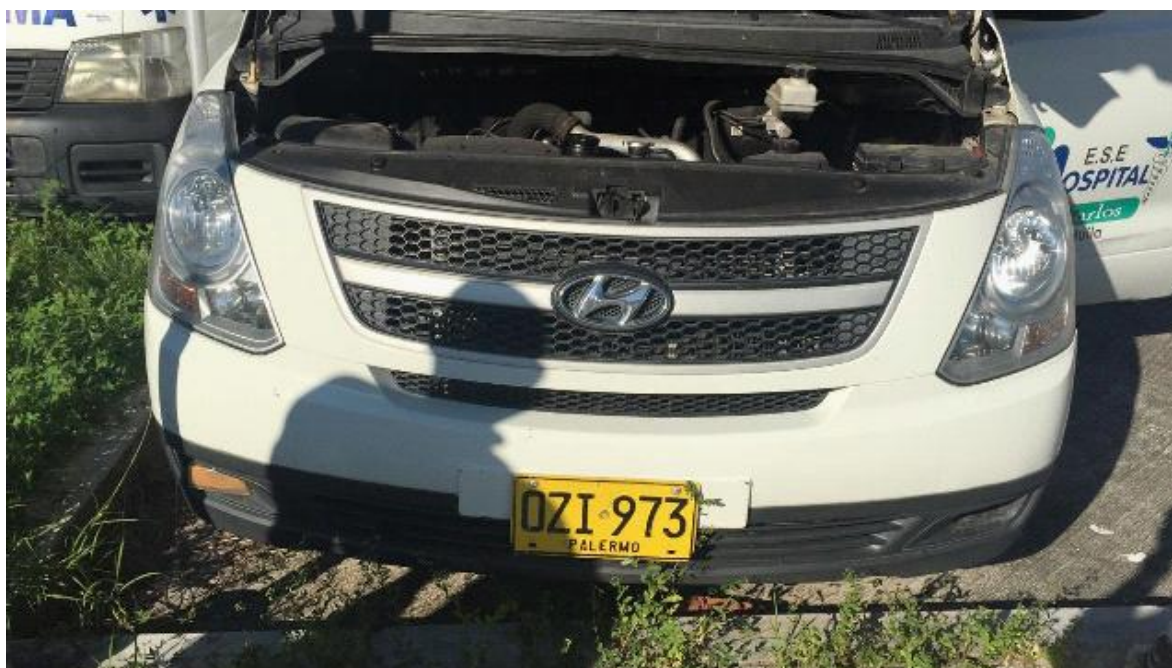
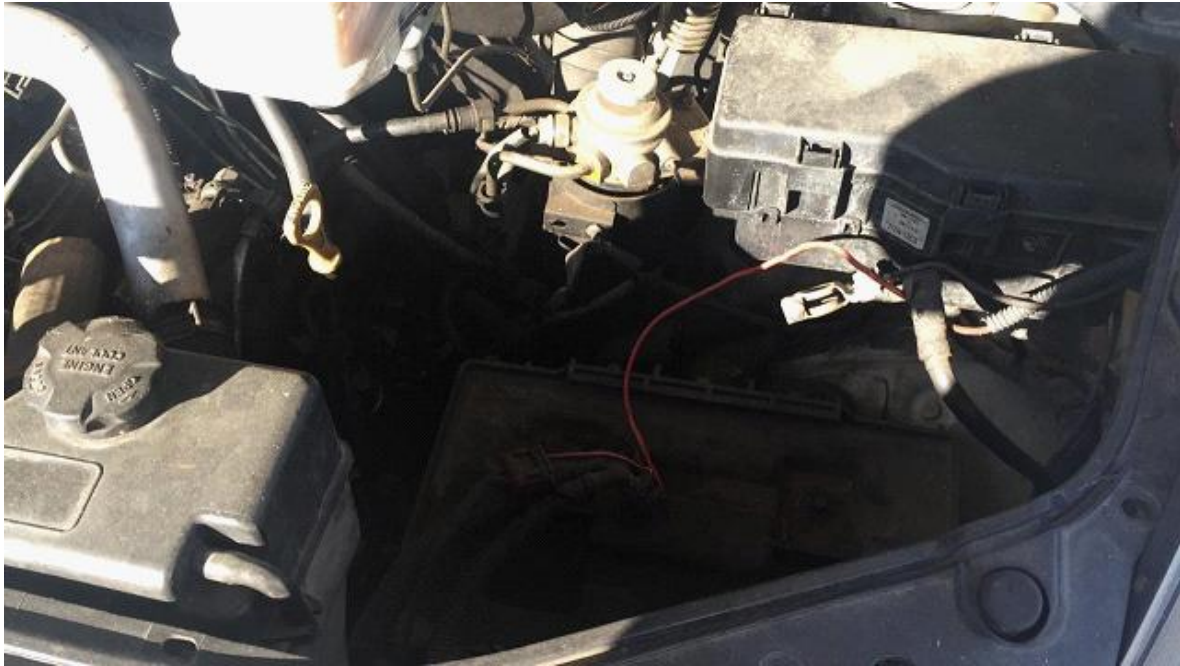
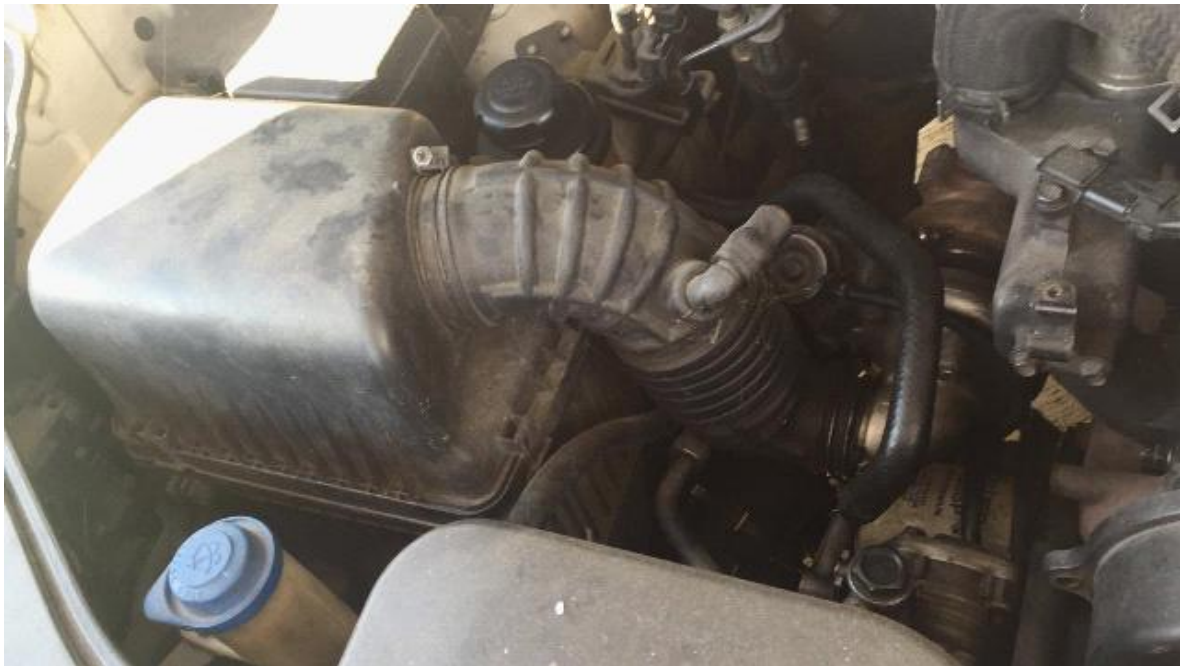
El vehículo se encuentra inmovilizado, presento recalentamiento de motor.

Esto, afecta directamente la planitud de la cabeza del motor (culata), la cual permite la completa hermeticidad de las cámaras de compresión del motor al juntarse con el bloque del mismo, por tal motivo el motor pierde total funcionalidad.

Con base en lo dicho anteriormente, el daño se origina por ausencia de refrigerante en el motor; pero a su vez, se evidencia que el vehículo trabajó en estas condiciones en un tiempo..

Es por esta razón que se genera una cotización del reemplazo total de la culata del motor junto a varios de sus componentes que también resultaron afectados.
